Campidoglio. La grande statua al centro della piazza è corrosa dagli agenti atmosferici e lesa nella struttura. Dovrà essere rimossa, restaurata e poi messa in mostra in luogo chiuso. Al suo posto una copia

Dopo 441 anni Marc' Aurelio scenderà dal suo piedistallo

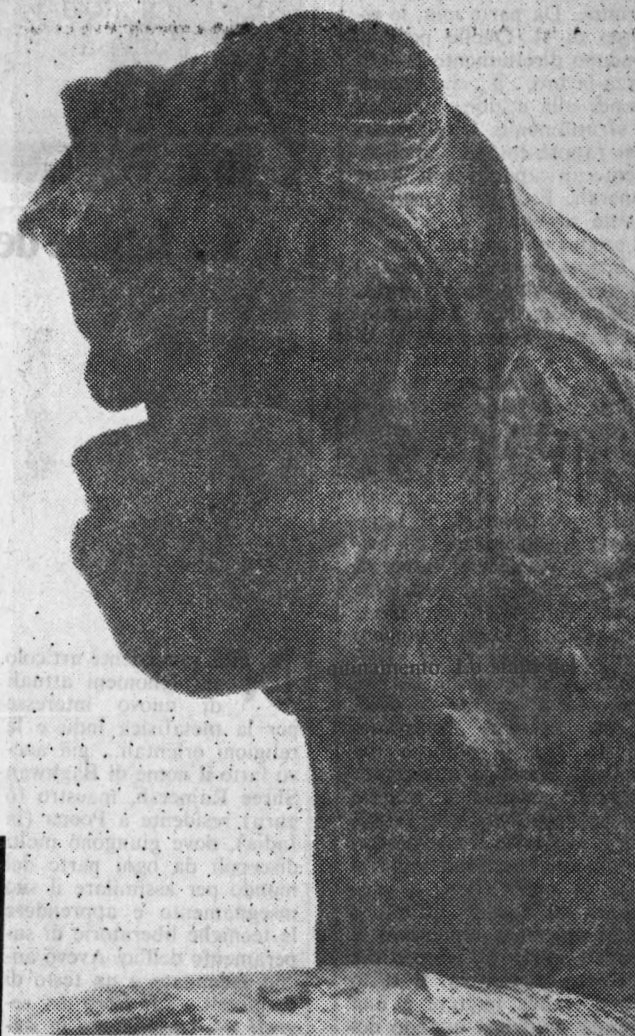
«La superficie della statua — spiegano gli esperti nella perizia — subisce una corrosione ed una solfatazione progressiva, mentre dal punto di vista meccanico la struttura presenta lesioni e difetti proprio nelle zone che dovrebbero costituire il vincolo e il sostegno metallico della massa metallica al basamento; quest'ultimo, poi, è lesionato in vari punti, e non costituisce probabilmente un solido ancoraggio per la zampa posteriore destra».

Un'antica leggenda a Roma dice che «quando la doratura sarà tutta ricomparsa, canterà la "civetta" (il ciuffo di peli fra le orecchie del cavallo con un supporto per il pennacchio) ed annuncerà la fine del mondo». Nella foto: un particolare della testa del cavallo: rilevabile la corrosione.

La statua sarà, quindi, rimossa per essere sottoposta ad un intervento di restauro. Che richiederà tempi molto lunghi e di cui si occuperà l'Istituto centrale del restauro, diretto dal prof. Giovanni Urbani. Ma non c'è da illudersi che dopo il restauro — avver-
