Al lavoro tecnici, chimici ed esperti dell'Istituto Centrale del Restauro

Prime cure a Marc'Aurelio Ieri gli hanno fatto le lastre

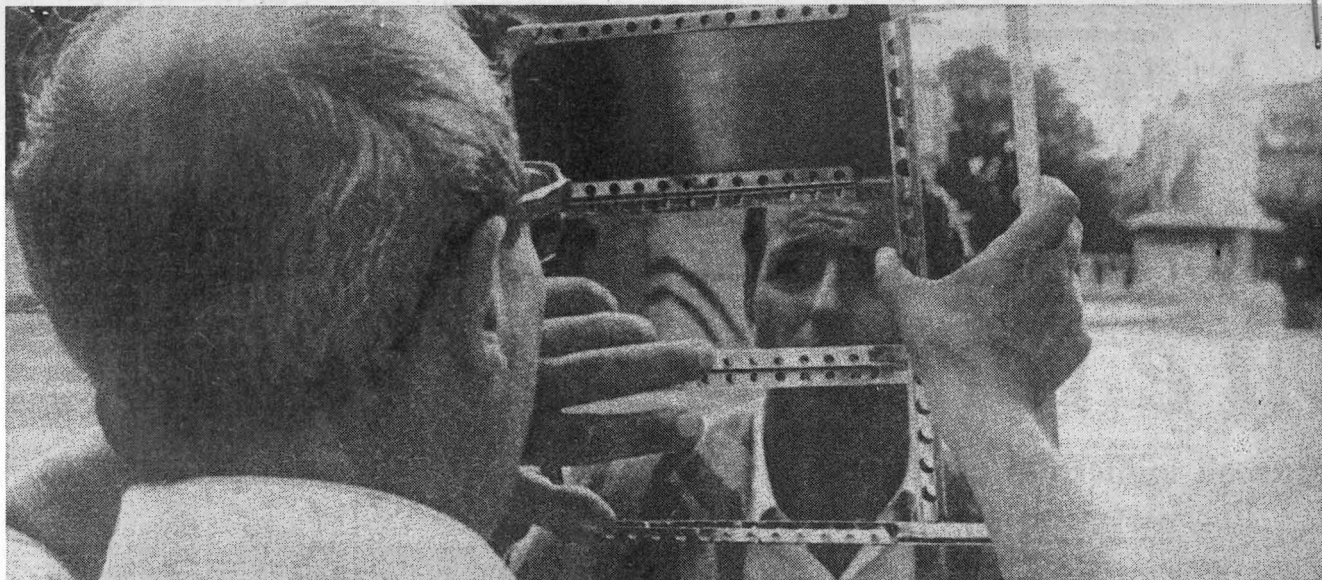
Il lavoro fatto dai tecnici iniziato ieri pomeriggio, si è protratto fino verso le 23. Gli esperti hanno infatti dovuto «perlustrare» in tutte le sue parti, con la macchina a raggi gamma, l'enorme statua che appare ora ricoperta da uno spesso strato biancastro, causato dall'inquinamento atmosferico, che ha nascosto il bel colore oro della speciale e ancora sconosciuta lega con la quale è stato fuso. Finito il lavoro di prelievo, i tecnici studieranno a tavolino tutti gli elementi che hanno a disposizione, per poter programmare, insieme agli esperti restauratori, il tipo di intervento che si dovrà adottare per il consolidamento e il restauro totale dell'importante monumento. Nelle foto accanto e qui sopra i tecnici al lavoro e mentre osservano la radiografia della zampa del cavallo.

L'opera di ricerca e il successivo intervento, sono stati affidati all'Istituto Centrale del Restauro, che si avvale anche della consulenza del dottor Canella, del Centro Sperimentale Metallurgico di Roma. A quest'ultimo è stato affidato il compito di accertare lo stato di corrosione del metallo e di verificare eventuali crepe che renderebbero precaria la stabilità della famosa statua dell'imperatore filosofo. Perciò tutto il lavoro dei tecnici si concentrerà soprattutto sulle tre zampe del cavallo (una infatti è rampante)

poggianti sul basamento fatto da Michelangelo quando la statua nel 1500, per volere di Paolo III, fu trasferita da piazza San Giovanni, al Campidoglio. I chimici dell'Istituto hanno fatto alcuni prelievi del metallo per stabilire, tra l'altro, il tipo di lega che fu usato all'epoca della sua realizzazione e stabilirne con esattezza la data, che dovrebbe essere intorno al 200 d. C.
